Deficiencias en las escaleras de los graderíos en Recintos Taurinos.

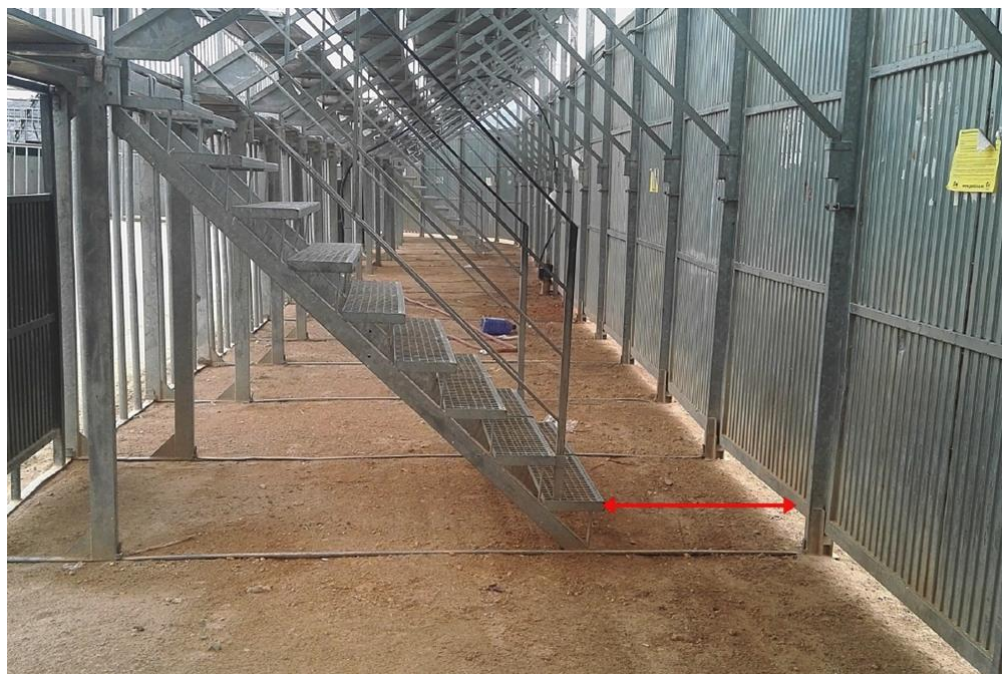
Imagen nº 1: Desembarco de escalera.

El **desembarco** de la escalera es el espacio existente entre el primer peldaño de la escalera y el cierre del recinto. En la imagen nº 1 superior se señala el desembarco de esa escalera. La anchura mínima recomendable para el desembarco de una escalera de uso público general es de **1,00 metro** lineal.

Las escaleras utilizadas en los graderíos han evolucionado positivamente en los últimos años. Aun así, existen **deficiencias** dimensionales que son **difíciles de solucionar** si se mantiene la estructura general de los graderíos. El principal problema estriba en la distancia existente entre la barrera vertical de tubos que recae al ruedo y la chapa de cerramiento exterior, que oscila alrededor de 3,60 ml. Esa distancia no permite un pasillo en graderío de, al menos, 1,00 metro lineal de anchura, una escalera de, al menos, 10 peldaños (11 tabicas) con huellas de 28 cm mínimo ni un desembarco de 1,00 metro lineal de anchura mínima.

Manteniendo la estructura del graderío, la solución de **adaptar el peldañado** de la escalera a la normativa (CTE) exige ubicar el primer peldaño alineado con la chapa de cerramiento, siendo necesario para ello habilitar un espacio de acceso, al exterior del cerramiento de chapa y a modo de **vestíbulo previo**.

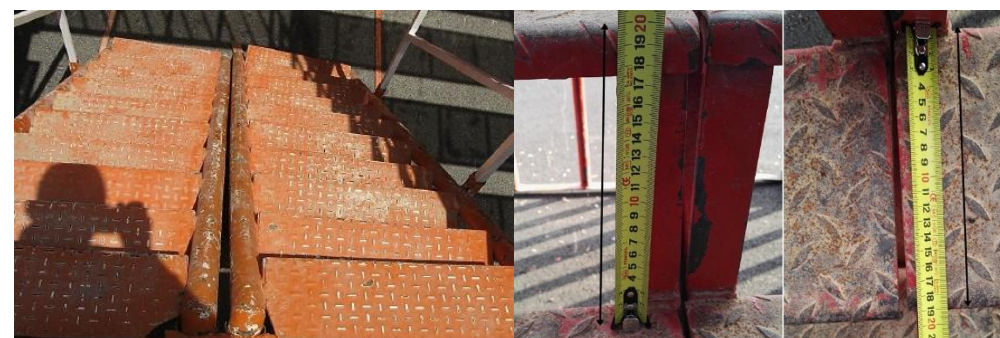
Imagen nº 2: Peldaños discontinuos.

En la imagen nº 2 se observa una escalera formada por la unión de dos escaleras independientes. Esa solución es muy peligrosa ya que los **peldaños** son

discontinuos, existiendo el riesgo de apoyar el pie sobre los tubos que constituyen el borde de cada escalera con el consiguiente riesgo de caída.

El **tamaño de los peldaños** de una escalera de uso general debe estar limitado a 18,5 cm, como máximo, de tabica y a un mínimo de 28 cm de huella (CTE DB SUA 1).

Dimensiones de huella y tabica.
