.... sabías que

En Barreras de Tijera ... los desperfectos de la estructura pueden ocasionar el colapso.

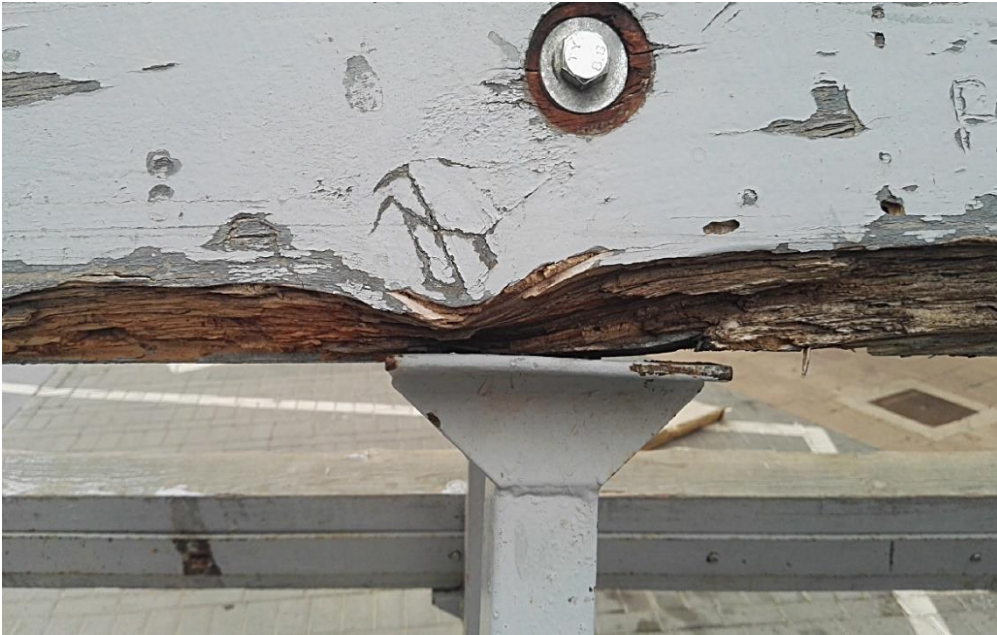
Barrera de Tijera con podredumbre en tablón.

Patologías en los tablones: Las patologías más frecuentes proceden de la acción de **hongos** (pudrición) y de **insectos** (carcoma). La madera debe preservarse de la lluvia durante su almacenamiento, ser tratada contra insectos xilófagos y mantener su revestimiento de pintura.

Tablones: Cuando un tablón se encuentra afectado por pudrición y/o carcoma hay que valorar la sección sana del mismo. Si el técnico lo considera oportuno, se puede **doblar el tablón afectado con otro tablón**, rígidamente unidos.

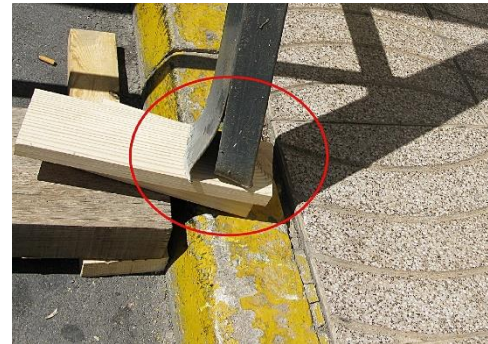
Perfil de apoyo de tijera abierto en su base.

Patologías en los elementos metálicos: Las patologías más frecuentes son la **oxidación** y las **deformaciones** sufridas por causa del transporte y el arrastre de las barreras. Las tijeras y demás elementos metálicos deben protegerse contra la oxidación, mantener sus revestimientos de pintura y almacenarse a cubierto.

Estructura metálica: La mejor solución frente a patologías medias es **sustituir la tijera metálica**. Las tijeras soportan gran peso (superior a la tonelada habitualmente), además de la acción de la embestida y su colapso puede ocasionar graves consecuencias.

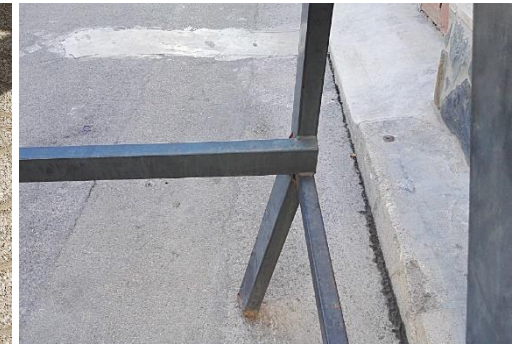
Perfil de tijera doblado.
